# **Centro Internacional de Arreglo de Diferencias Relativas a Inversiones**

**Caso CIADI N.º ARB/08/5**

## **DECISIÓN SOBRE RECONVENCIONES**

Fecha: 7 de febrero de 2017

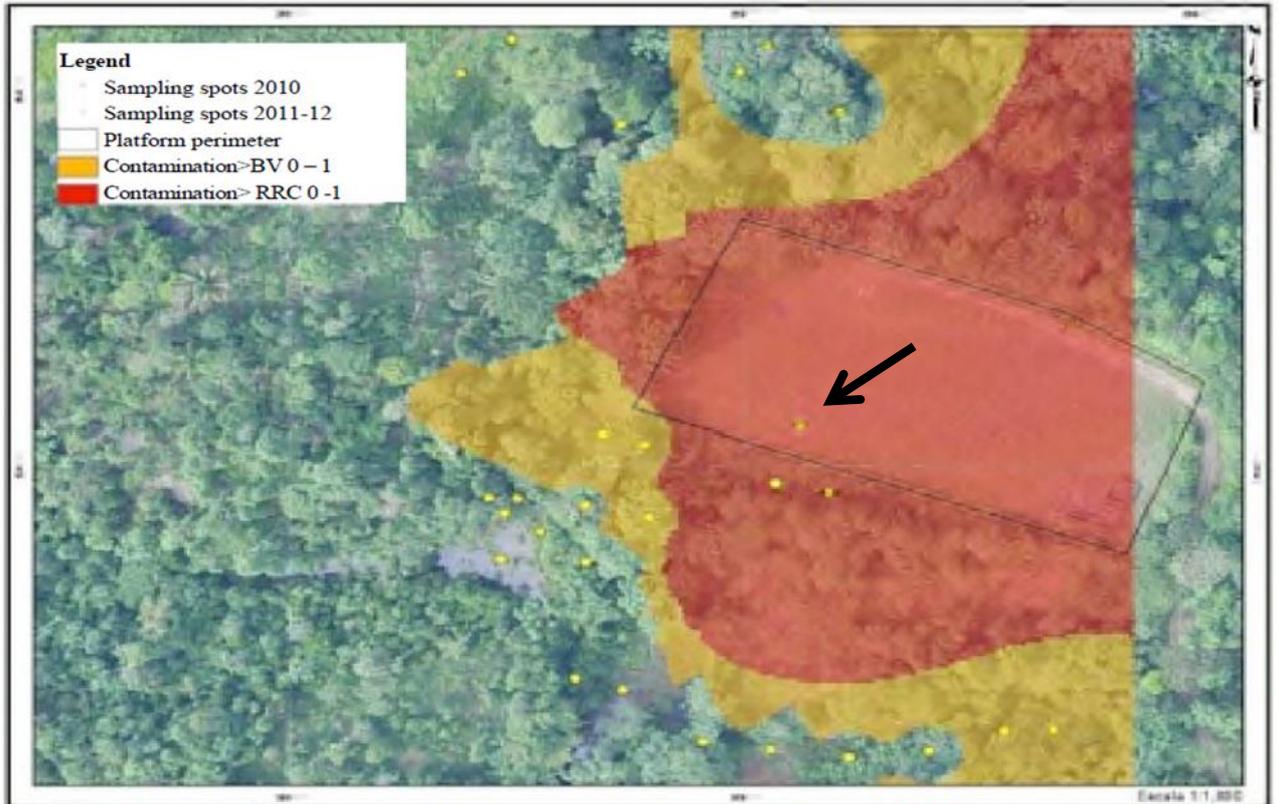
Source: Aerial photograph taken by the IEMS team from a helicopter (February 2012)  
Scale 1:1,000

377. Las imágenes *supra* también ilustran que los límites en el modelado de IEMS están determinados por los cúmulos de muestras y/o las muestras discretas sin tener en cuenta que no se ha realizado ningún muestreo en grandes áreas dentro de los límites. Por ende, gran parte del modelado de IEMS es bastante especulativo. También implica un grado de arbitrariedad, debido a que los modelos comúnmente predicen que la contaminación se detiene abruptamente en líneas rectas.

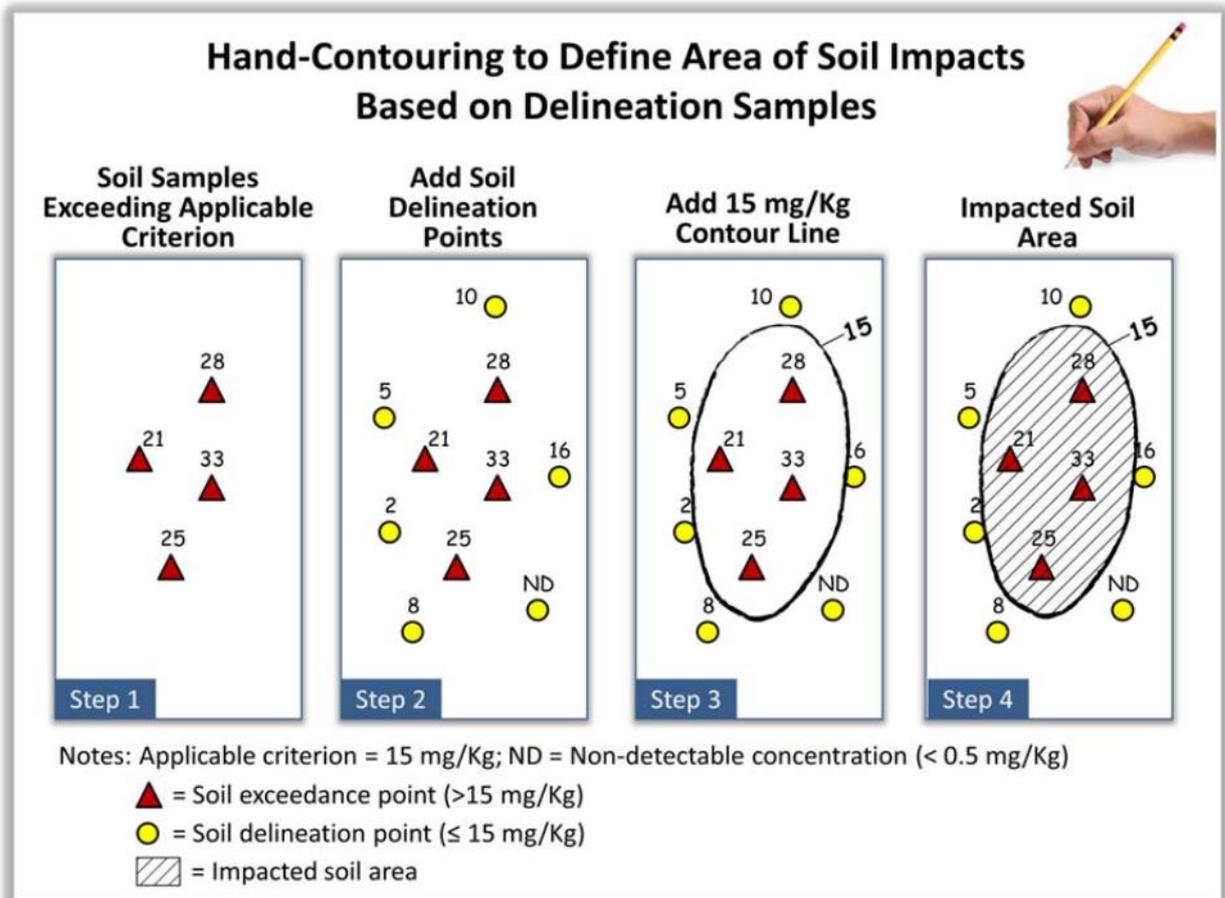
396. Las líneas de contorno *supra* (también llamadas líneas de isoconcentración) circunscriben el área que no cumple con los criterios normativos aplicables para uno de los parámetros indicadores analizados por GSI, a saber, TPH o bario, respecto de una determinada capa de profundidad del suelo.<sup>769</sup> Dichas líneas de contorno fueron determinadas a través de una combinación de uno o más de los siguientes factores (i) interpolación lineal, (ii) límites y características físicas del sitio (tales como bordes de piscinas, plataformas, separadores de aceite-agua,

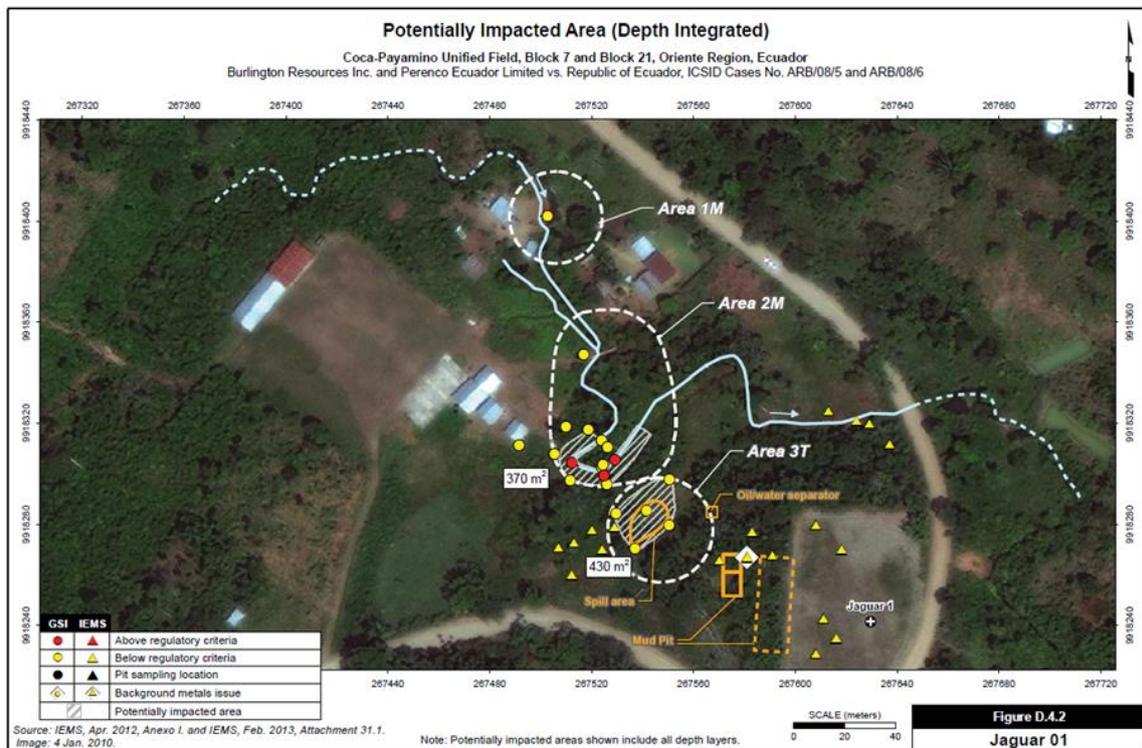
637. Las áreas contaminadas según los cálculos de GSI para estas locaciones son las siguientes:<sup>1295</sup>

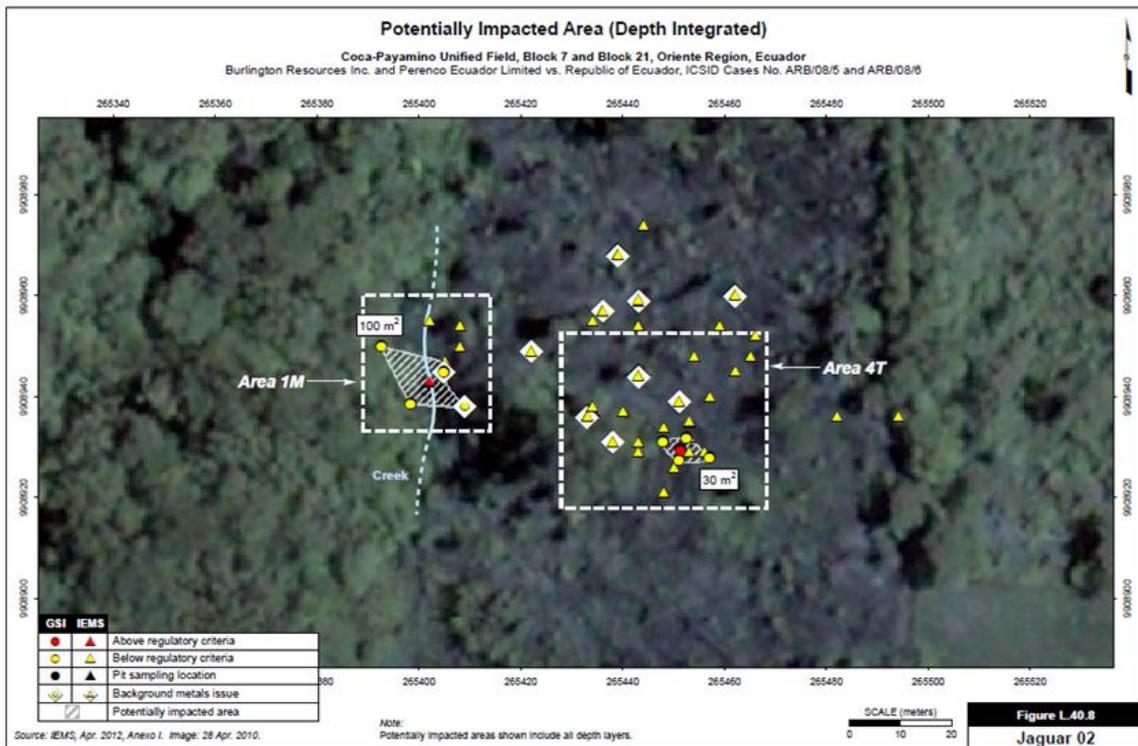
646. El área impactada calculada por GSI para dos de las áreas implicadas, es decir, 1M y 4T, se ilustra *infra*.<sup>1313</sup>

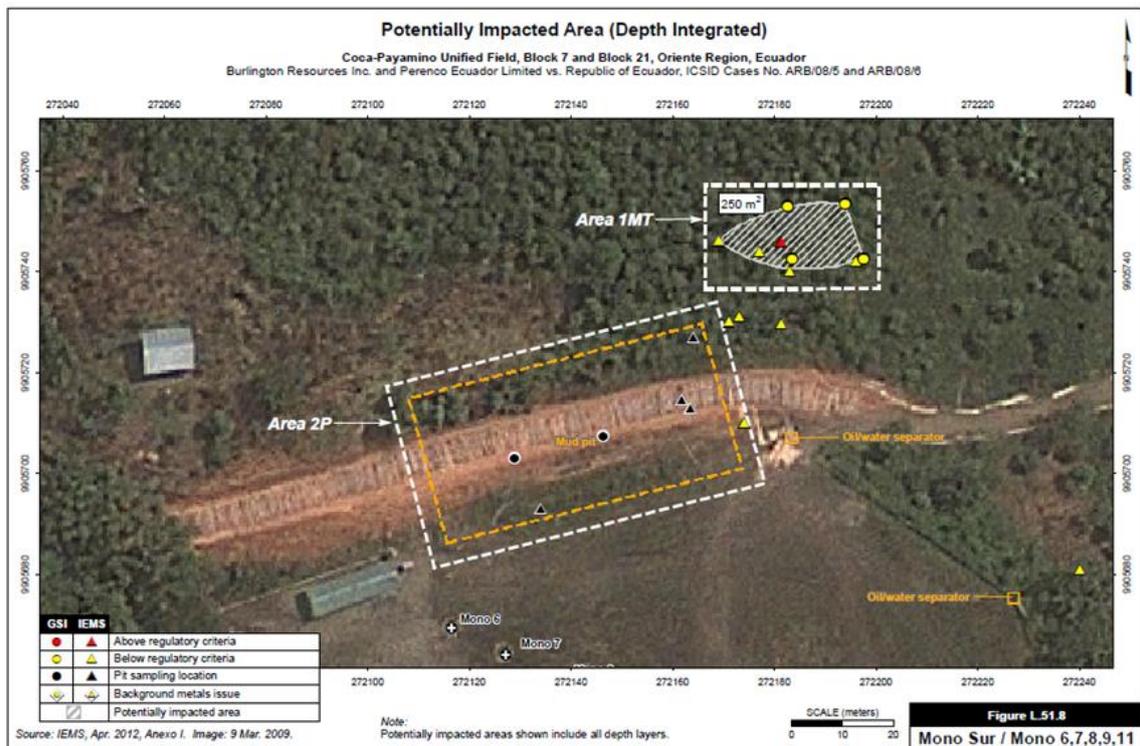
705. El área potencialmente afectada estimada por GSI se representa a *infra*.<sup>1450</sup>
